in data 17/06/2021 ho proceduto alla verifica periodica di competenza presso l'acceleratore Tandetron.

**Lista tubi a raggi X laboratorio LABEC di Firenze**

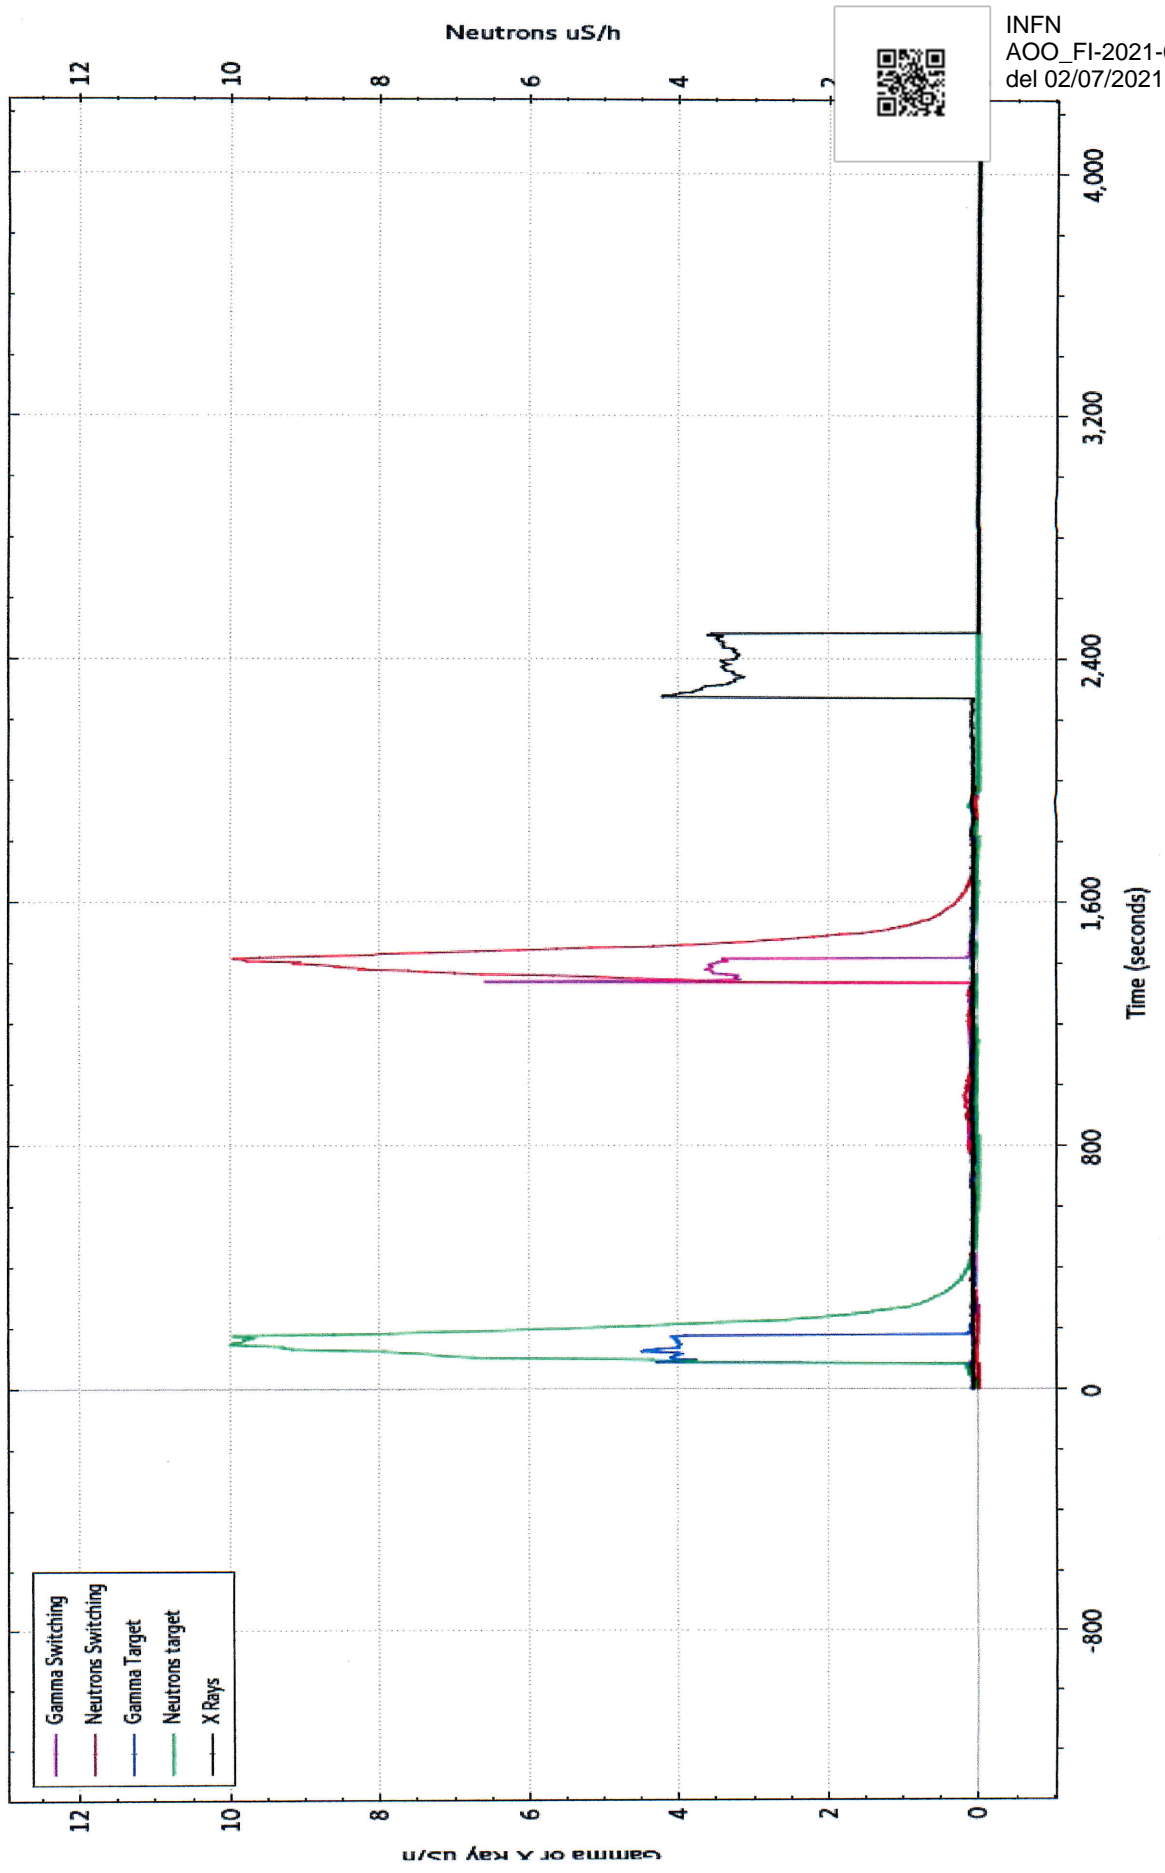
All L

- rem counter portatile: 10.5 μ Sv/h
- rem counter carrello sala sperimentale: 10 μ Sv/h (all.1)
- rem counter carrello zona magnete: 10 μ Sv/h (all.1)

- Rivelatore gamma su carrello sala sperimentale: 4.2 μ Sv/h (all.1)
- Rivelatore gamma su carrello zona magnete: 3.8 μ Sv/h (all.1)
- Rivelatore X-gamma sulla tank: 3.7 μ Sv/h (all.1).
